ANÁLISIS ÁREA DE ESTUDIO PRELIMINAR Y ALERTAS TEMPRANAS

SELECCIÓN DE UN INVERSIONISTA PARA EL DISEÑO, ADQUISICIÓN DE LOS SUMINISTROS, CONSTRUCCIÓN, OPERACIÓN, REPOSICIÓN Y MANTENIMIENTO DE LA PLANTA DE REGASIFICACIÓN DEL PACÍFICO Y EL DISEÑO, ADQUISICIÓN DE LOS SUMINISTROS, CONSTRUCCIÓN, OPERACIÓN, Y MANTENIMIENTO DEL GASODUCTO BUENAVENTURA-YUMBO

BOGOTÁ D.C., MAYO 2018

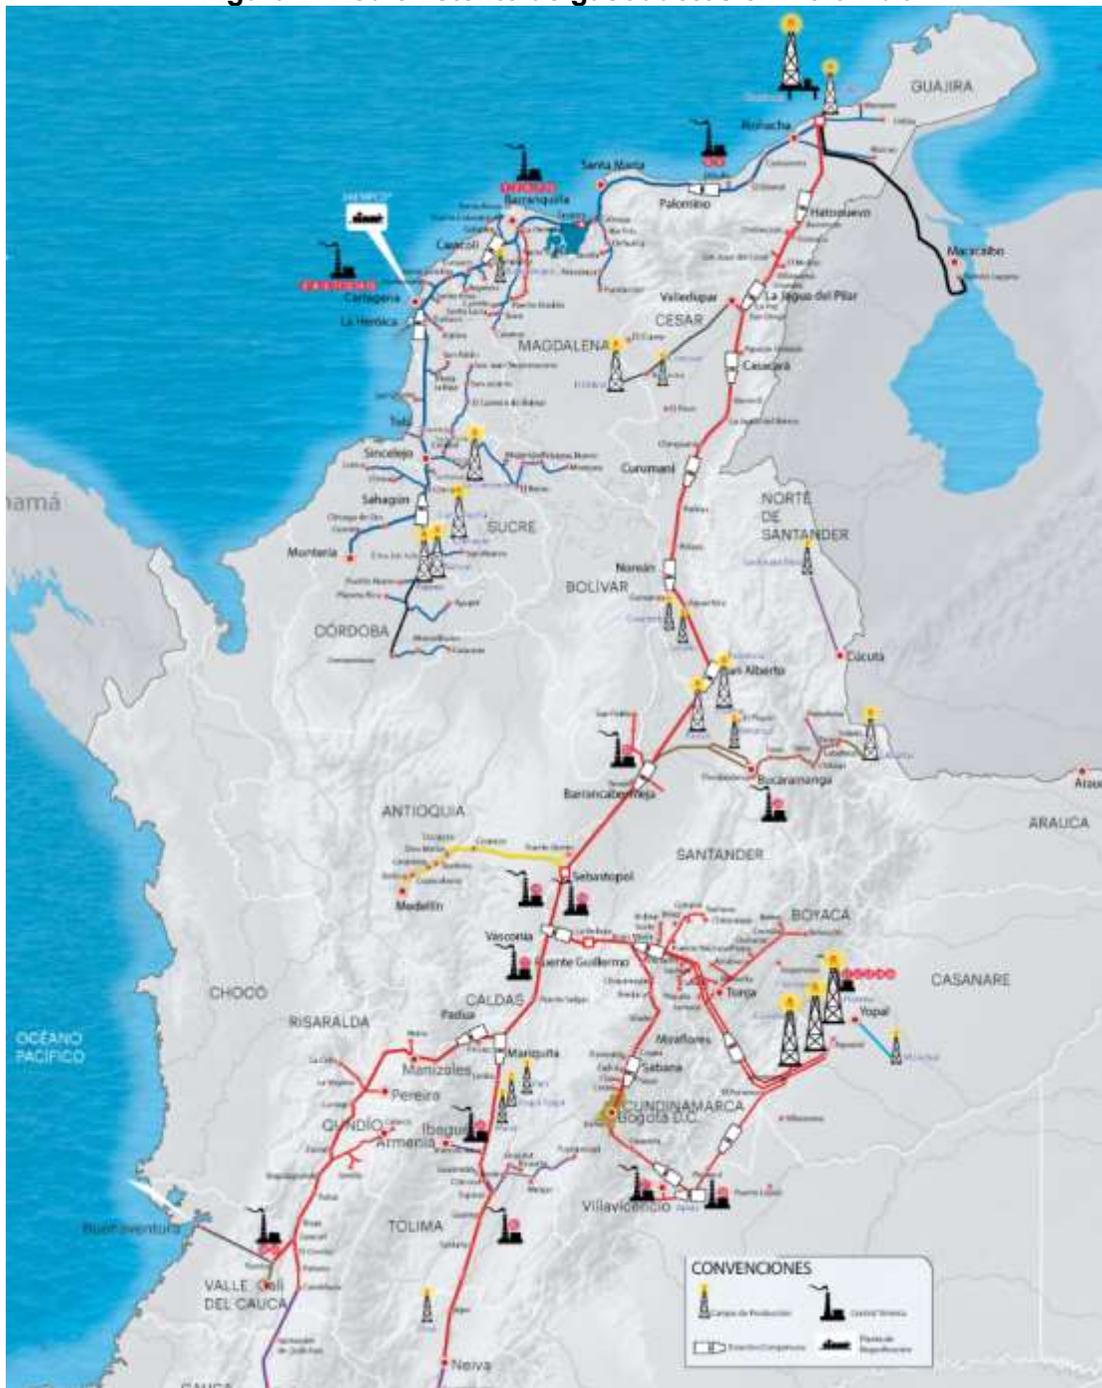
Figura 2. Red existente de gasoductos en Colombia

Actualmente se encuentra en estudio un proyecto de conexión mediante gasoducto de Buenaventura-Yumbo, de aproximadamente 102 km de longitud, que conectaría Buenaventura con dicho gasoducto.

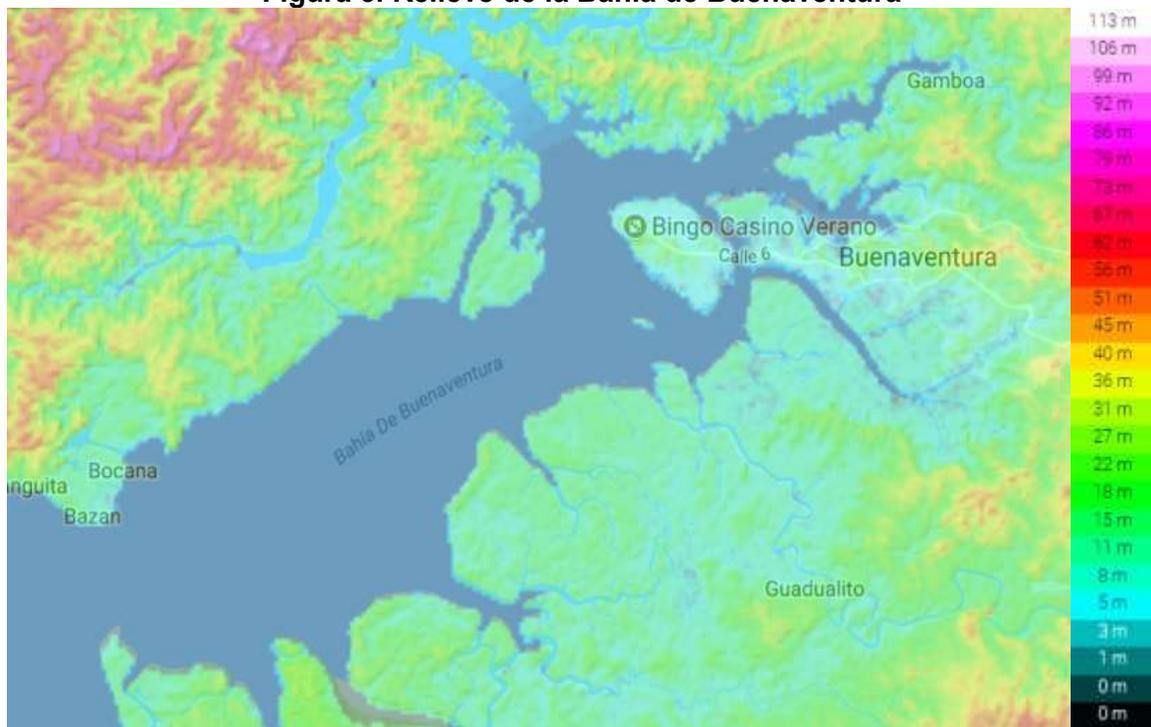
Figura 3. Relieve de la Bahía de Buenaventura

El relieve en la bahía de Buenaventura es relativamente bajo, con la mayor parte de la franja litoral por debajo de los 15 m de altitud. La cota más elevada en la isla del Cascajal es del orden de 27 m, en el centro de la misma, si bien la mayor parte de las áreas litorales se ubican por debajo de los 8 m de altitud.

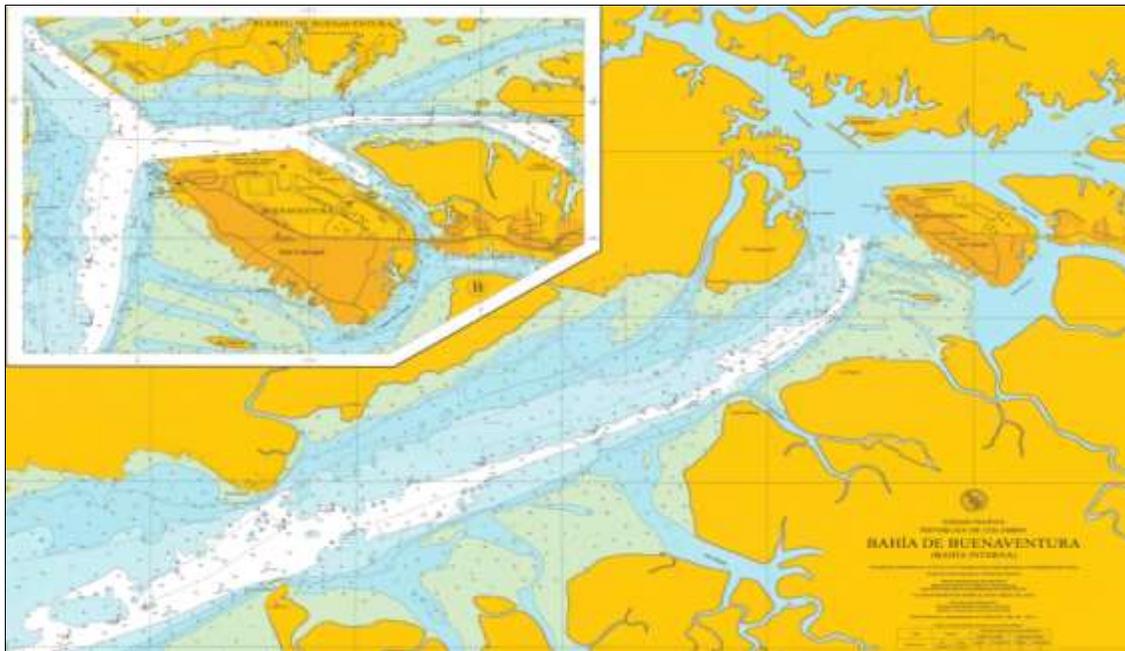
Figura 4. Vista de la batimetría en la Bahía de Buenaventura

La profundidad máxima en la Bahía de Buenaventura es del orden de los 13,5 m en la entrada de la misma, estando la profundidad media entre 6 y 8 m en la mayor parte del área sumergida.

Desde el año 2010 el puerto está trabajando en el dragado y mejora del canal de acceso, con objeto de alcanzar una profundidad media de 15 metros y mejorar los tiempos de servicio. No obstante, a fecha de redacción del presente informe no existe constancia oficial (en cartas de navegación) de que dicho dragado haya sido ejecutado.

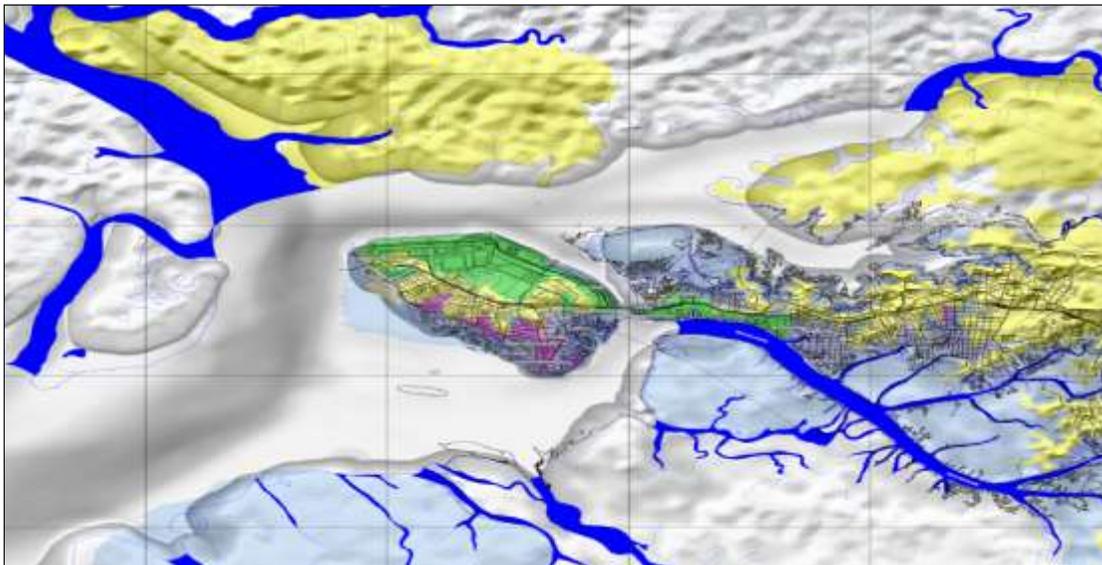
Figura 5. Formaciones geológicas superficiales en la Bahía de Buenaventura

De conformidad con la clasificación y cartografía de las formaciones geológicas superficiales y de los rellenos artificiales elaborada por OSSO-CVC (2008) y con base en la clasificación de Hermelín (1987) y de su verificación en recorridos en campo, se definen en el área de influencia diferentes tipos de depósitos y rellenos antrópicos de antiguas zonas de bajamar, las cuales tienen importancia para el desarrollo ingenieril del proyecto, asociados al desarrollo habitacional y portuario de la bahía y sector urbano, con características y propiedades geomecánicas variables (véase Figura 5):

- Depósitos intermareales con rellenos heterogéneos antrópicos de basuras y escombros de antiguas zonas de bajamar (Qalr1), representados por depósitos de rellenos de basuras, gravas, madera, aserrín dispuestos en los barrios de la comuna 5 de Buenaventura para urbanización informal; alrededor de la Avenida Simón Bolívar entre los esteros San Antonio y el Piñal; también en caladeros del estero Aguacate (barrios Punta del Este, Santa Cruz, La Inmaculada, La Palera, San Antonio) y sur de la Isla Cascajal, predominantemente. Estos rellenos fueron realizados por las comunidades y el municipio, para ganar terrenos al mar y permitir un uso urbanístico en áreas de antiguo pantano o manglar. Actualmente estas zonas acogen edificaciones palafíticas, sobre pilotes de mangle y concreto.

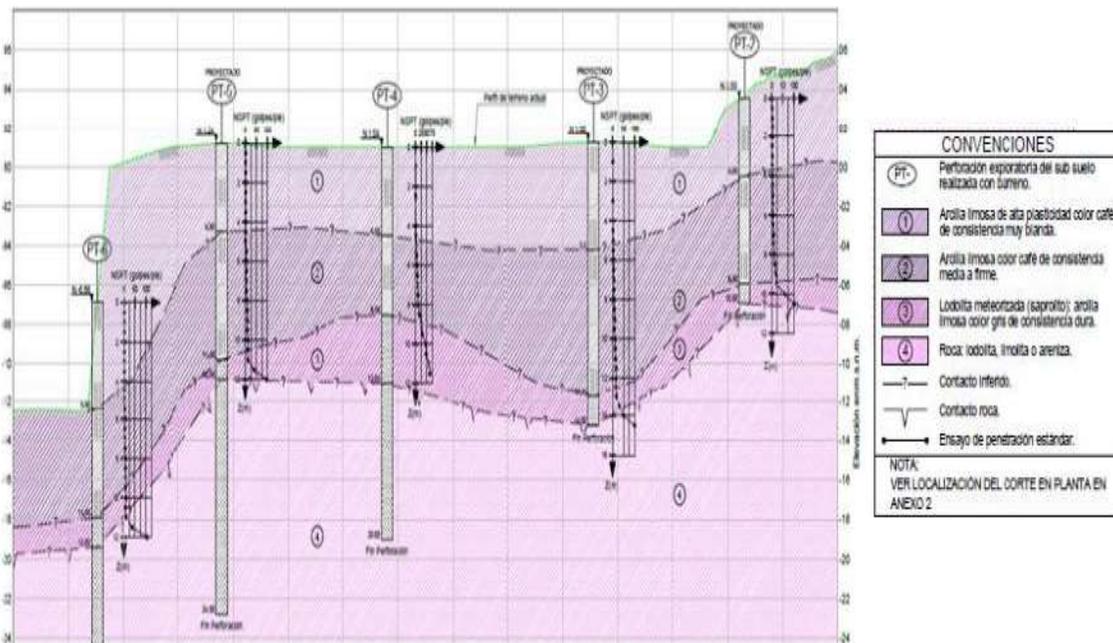
Figura 6. Secuencias marinas entre los 0 y 32m, obtenidas al norte de la Isla Leoncico

En la Figura 6, se presenta un ejemplo de la secuencia N-S obtenida en la desembocadura del Estero Aguacate, a la altura de isla Leoncico:

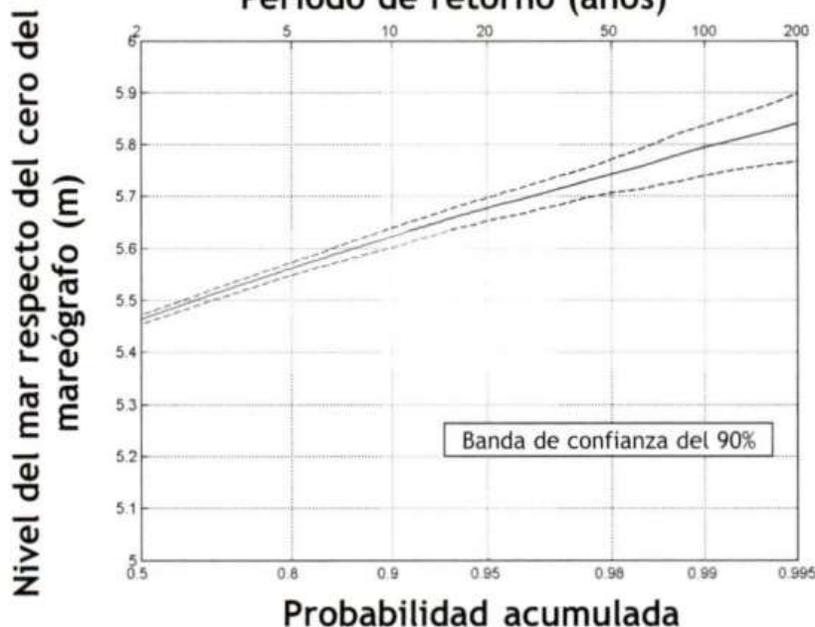
Figura 7. Régimen medio de nivel del mar en el Puerto de Buenaventura
Período de retorno (años)

El nivel del mar en la bahía de Buenaventura, en un instante dado, está determinado por la marea astronómica y la marea meteorológica debidas, principalmente, a presión y viento. A partir del análisis de los datos registrados por el mareógrafo de Buenaventura en el periodo 1953-2000, se dispone del régimen extremal de nivel del mar en el interior de la bahía, que se muestra en la figura siguiente.

Este régimen muestra que el nivel máximo de nivel del mar (considerando únicamente el efecto de marea astronómica y meteorológica) para un periodo de retorno de 100 años es del orden de 5,8 m.

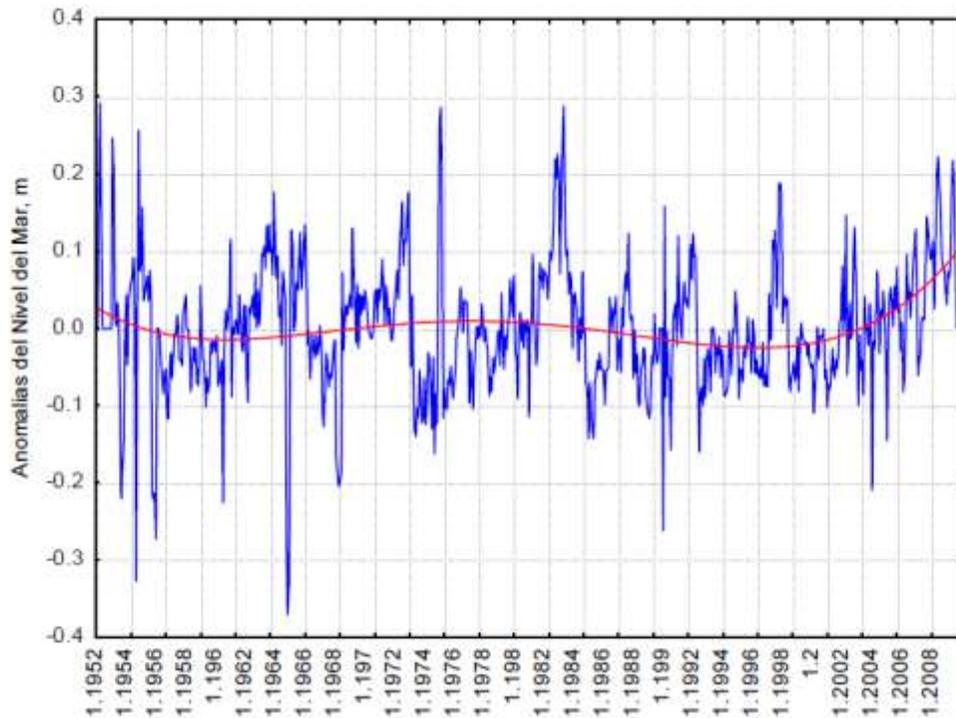
Figura 8. Cambios periódicos del nivel en el puerto de Buenaventura

El análisis de los datos de nivel medio del mar en el mareógrafo del Puerto de Buenaventura, desde el año 1952, revelan la existencia de variaciones cíclicas de este nivel, con una periodicidad aproximada del orden de 18 años (véase Figura 8). La tendencia general en el puerto de Buenaventura de acuerdo con las observaciones del IDEAM (Málikov, 2010) en los últimos 57 años es de carácter ascendente con una tasa de 0,31 mm/año.

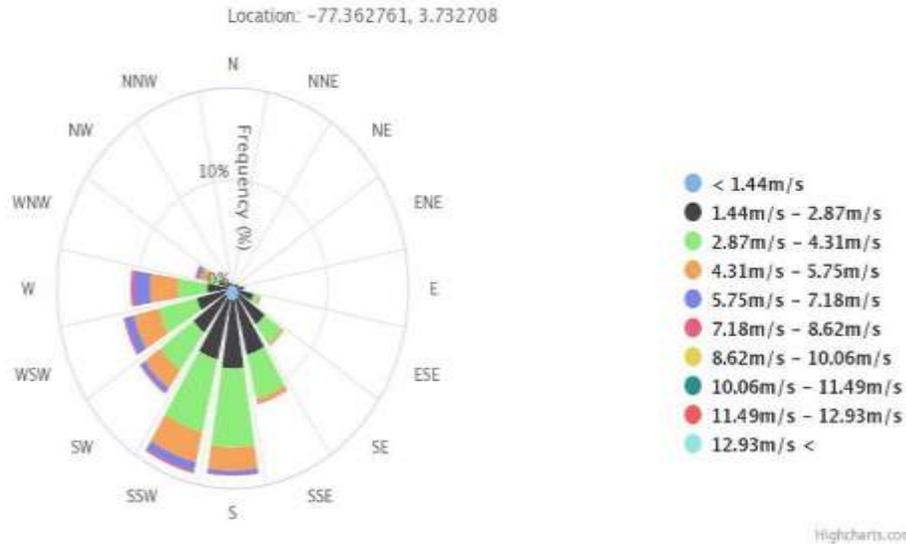
Figura 9. Rosa de vientos en aguas profundas, frente a la Bahía de Buenaventura
Global, Wind Parameters at 10m, Climate Forecast System Reanalysis (CFSR), NCEP NOAA

El viento en mar abierto es de componente S-SW, con una velocidad media del orden de los 3 m/s y valores máximos que no superan los 13 m/s.

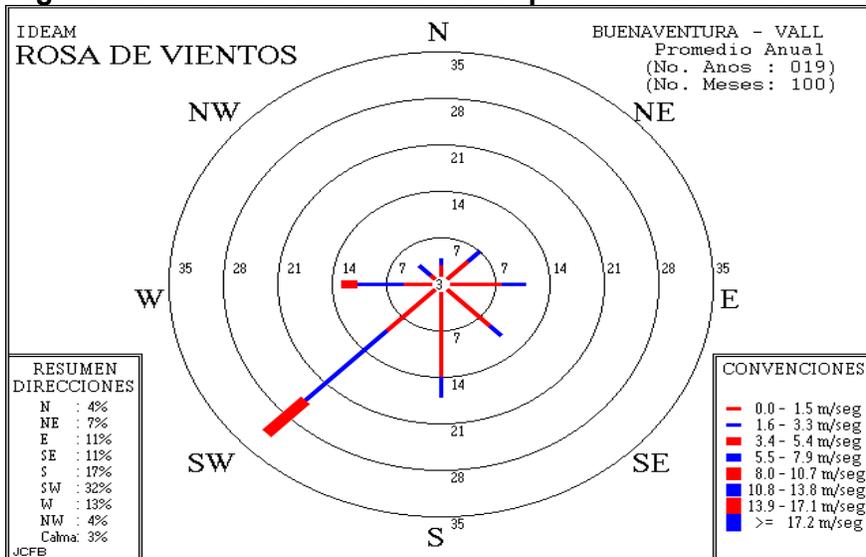
Figura 10. Rosa de vientos en el Aeropuerto de Buenaventura.

De acuerdo con el registro de vientos de la estación meteorológica del Aeropuerto de Buenaventura, las direcciones más frecuentes de ocurrencia del viento en la Bahía de Buenaventura son del sudoeste y sur, con frecuencias de presentación del 32% y 17% respectivamente. La dirección predominante, Sudeste, está alineada con el canal de entrada a la Bahía de Buenaventura.

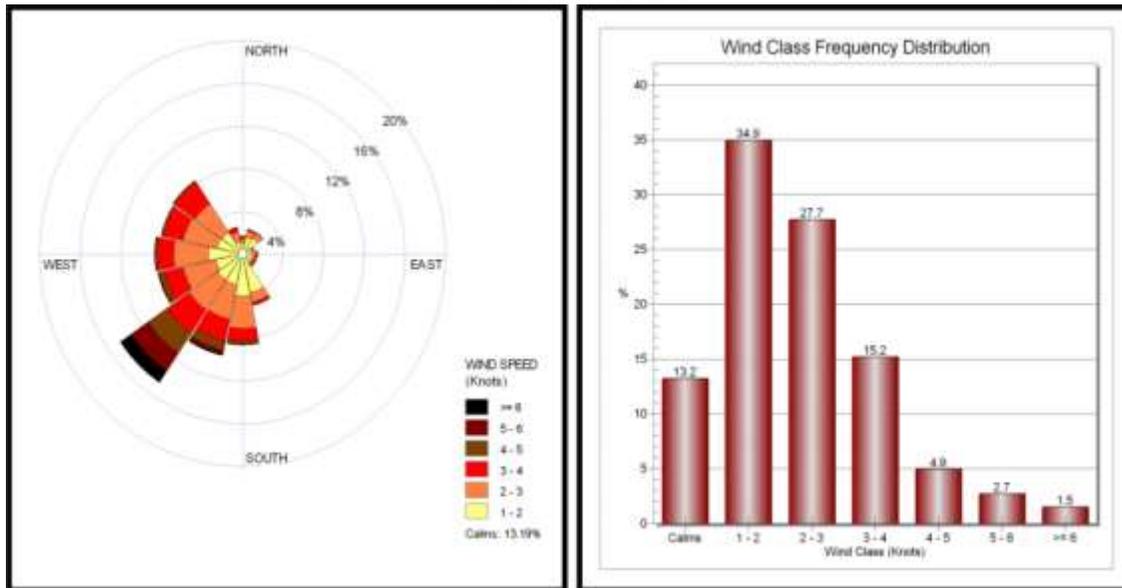
Figura 11. Rosa de vientos en la estación meteorológica del puerto de Buenaventura

En el área portuaria de Buenaventura predominan las mismas direcciones de vientos, con ligeras variaciones en las frecuencias de presentación. En la Figura 11 se puede observar que el 70% de los vientos soplan desde el tercer cuadrante, con clara tendencia al suroeste.

El porcentaje de calmas es del orden del 13,2%, y el 95,9% del tiempo la velocidad del viento es inferior a 5 nudos (aproximadamente 2,6 m/s), lo que representa un régimen de viento de baja energía en la Bahía.

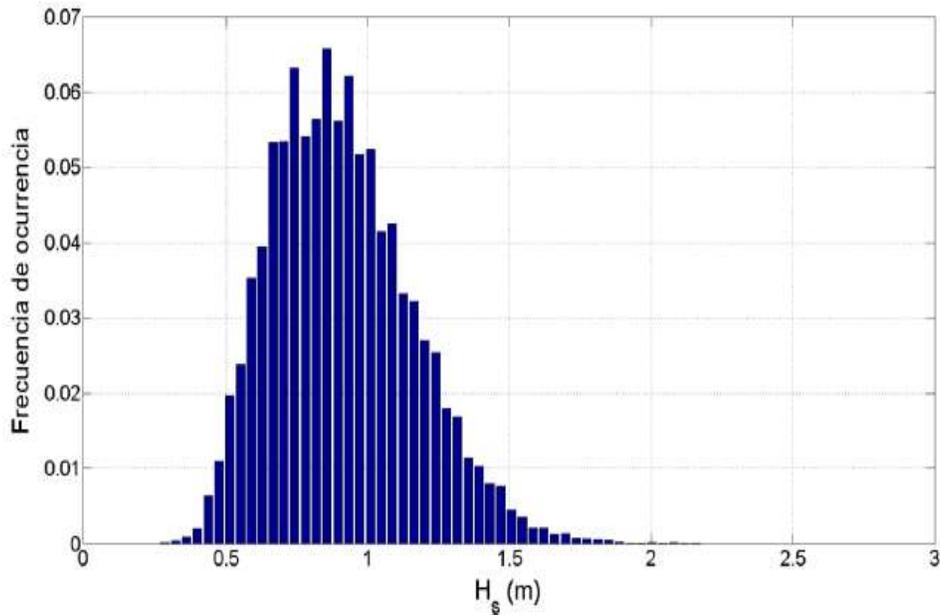
Figura 12. Histograma de frecuencias para la altura de ola significativa en aguas profundas

El oleaje en aguas profundas frente a la bahía de Buenaventura es de componente SW a WSW, caracterizado por alturas de ola reducidas con un promedio de altura de ola significativa del orden de 0,91 m y un espectro de frecuencias claramente bimodal, que permite diferenciar dos tipos de oleaje: un oleaje de generación local o tipo Sea, con periodos entre 5 y 8 s y otro oleaje de fondo o tipo Swell, generado y propagado desde el Pacífico Sur, con periodos entre 12 y 17 s.

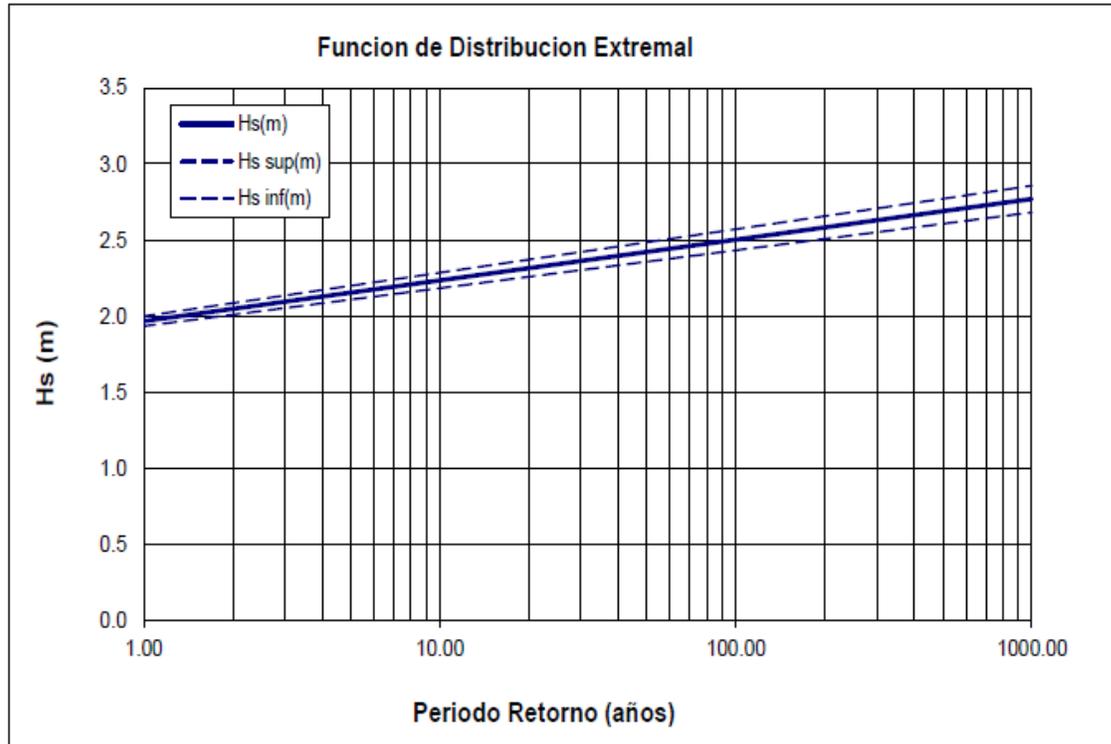
Figura 15. Ajuste de valores extremos de Hs en profundidades indefinidas a la función Gumbel

El régimen extremal de oleaje en aguas profundas queda representado por el ajuste a la función Gumbel de los temporales extremos del registro, seleccionados mediante el método POT (Aqua & Terra, 2017):

Como puede observarse, el valor de Hs para un periodo de retorno de 100 años es del orden de 2,50 m.

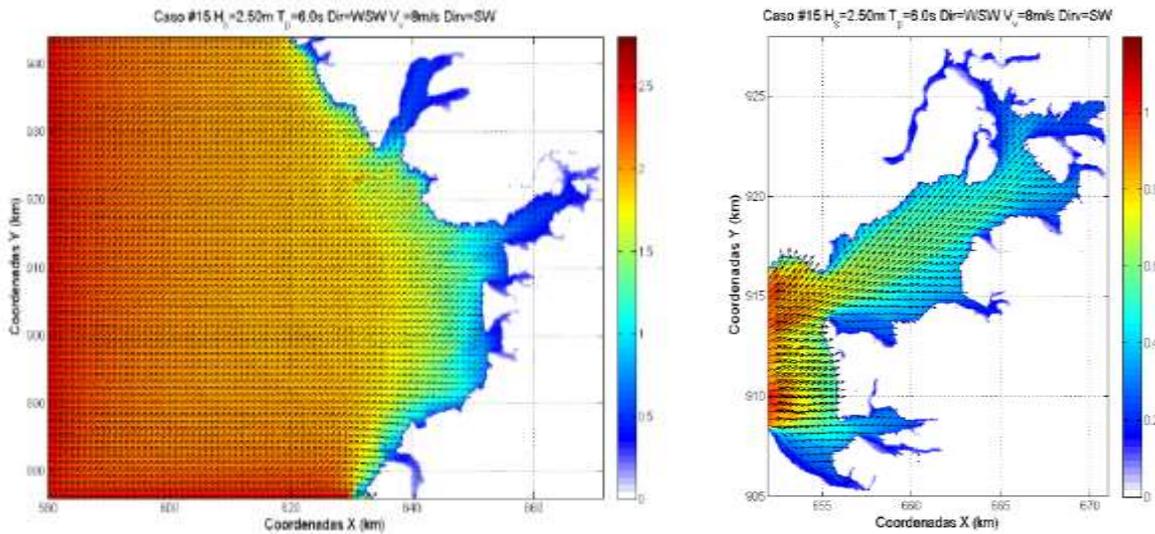
Figura 16. Resultados gráficos de la propagación de un oleaje con un período de retorno de 100 años en el caso más desfavorable

Para evaluar el grado de agitación por oleaje en el interior de la Bahía de Buenaventura, Aqua & Terra (2017) realizó un conjunto de simulaciones numéricas de propagación de oleaje, combinado altura de ola significativa, periodo y dirección para los estados de mar más representativos del régimen medio y extremal de oleaje.

Del trabajo realizado se deduce que el oleaje con mayor penetración en la Bahía de Buenaventura es el procedente del sector WSW (alineado con el eje de la bahía). La influencia del periodo de pico en la propagación únicamente es relevante para alturas de ola correspondientes a periodos de retorno altos (alturas de ola superiores a 2 m en aguas profundas), donde se observa que los oleajes de periodo largo (swell) sufren más atenuación que los de periodo corto (sea). La siguiente tabla muestra los valores orientativos de agitación y atenuación del oleaje para los casos más desfavorables:

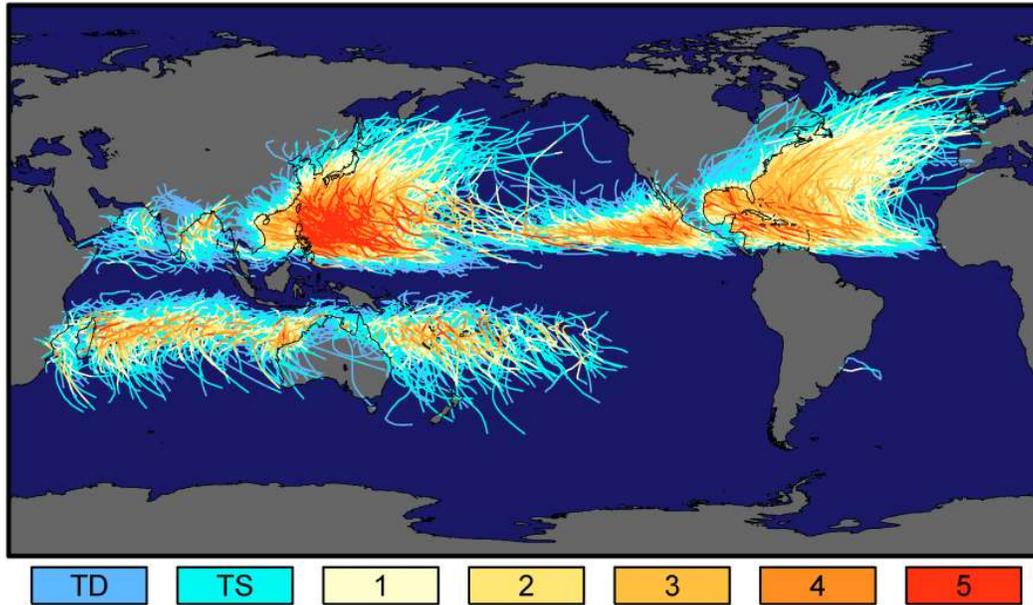
Figura 17. Trayectorias e intensidad de todos los ciclones tropicales registrados en los últimos 150 años

Además, las costas del Pacífico Colombiano no presentan antecedentes del desarrollo de eventos asociados a ciclones tropicales, como se puede apreciar en el mapa mostrado en la Figura 17, pues no reúnen las condiciones necesarias para la generación de este tipo de fenómenos, dado que:

Por esta razón, la presencia de huracanes en la zona de estudio no es factible, y no es necesario considerar estos fenómenos como factores de diseño.

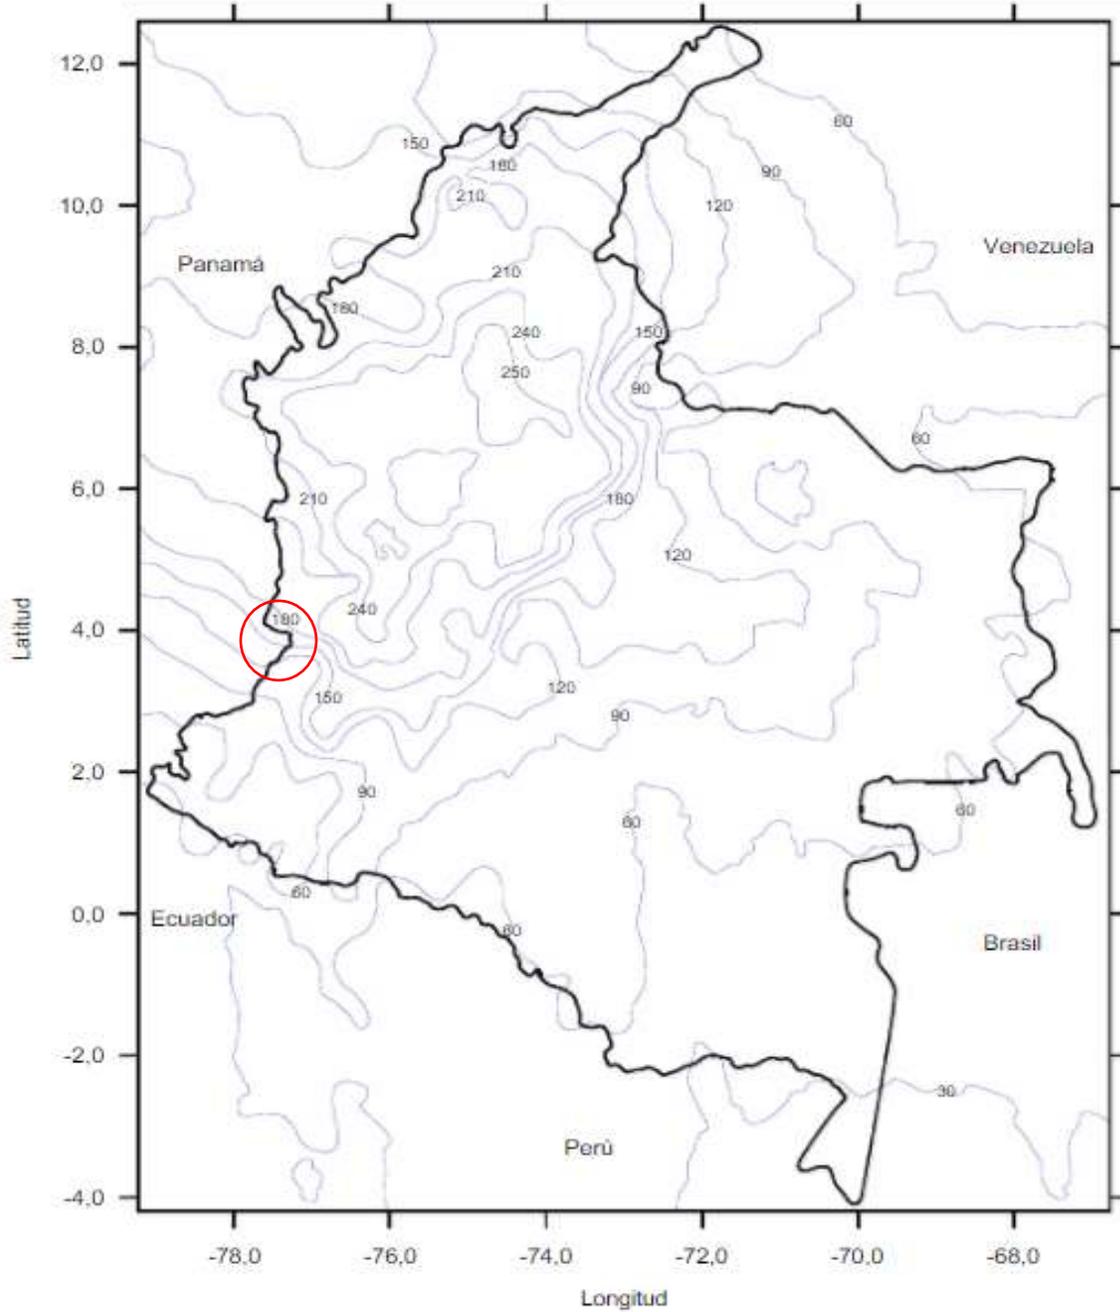
Figura 18. Mapa de ISO-Niveles cerámicos para Colombia (Área de 30 Km x 30 Km)

De acuerdo al mapa isocerámico de Colombia, elaborado por el HIMAT e incluido en la NTC 4552-1, en donde se encuentra el número de descargas atmosféricas (rayos) que se presentan en una zona por año, se tiene que la población de Buenaventura está en un rango de 150 días de tormenta eléctrica anuales, lo cual indica que la probabilidad en de este evento en la zona es alta.

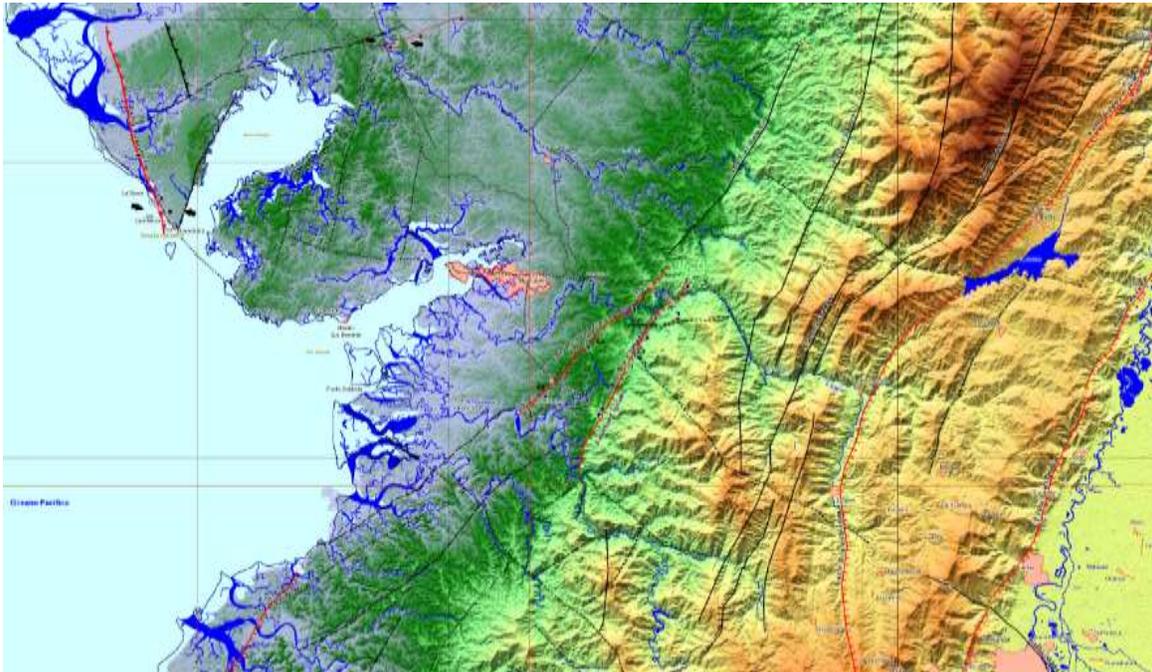
Figura 19. Fallas activas y probablemente activas en las proximidades de Buenaventura

En el radio de 50 km adoptado para evaluar fuentes cercanas (con mayor potencial de daños), se encontraron fallas activas como Las Bombas y San Cipriano, a unos 15 y 20 km al este de la ciudad, respectivamente, con magnitudes de momento máximas probables del orden de 6,7, periodos de retorno entre 500 y 7.000 años y tasas de movimiento de moderada a media-alta, entre 1,0 y 5,0 mm/año (OSSO-CVC, 2008). A estas fallas, y a la falla Cisneros, parece asociarse actividad sísmica instrumental registrada por la RedSW. Otras, como la falla Garrapatas, no muestran actividad sísmica reciente asociada (véase Figura 19).

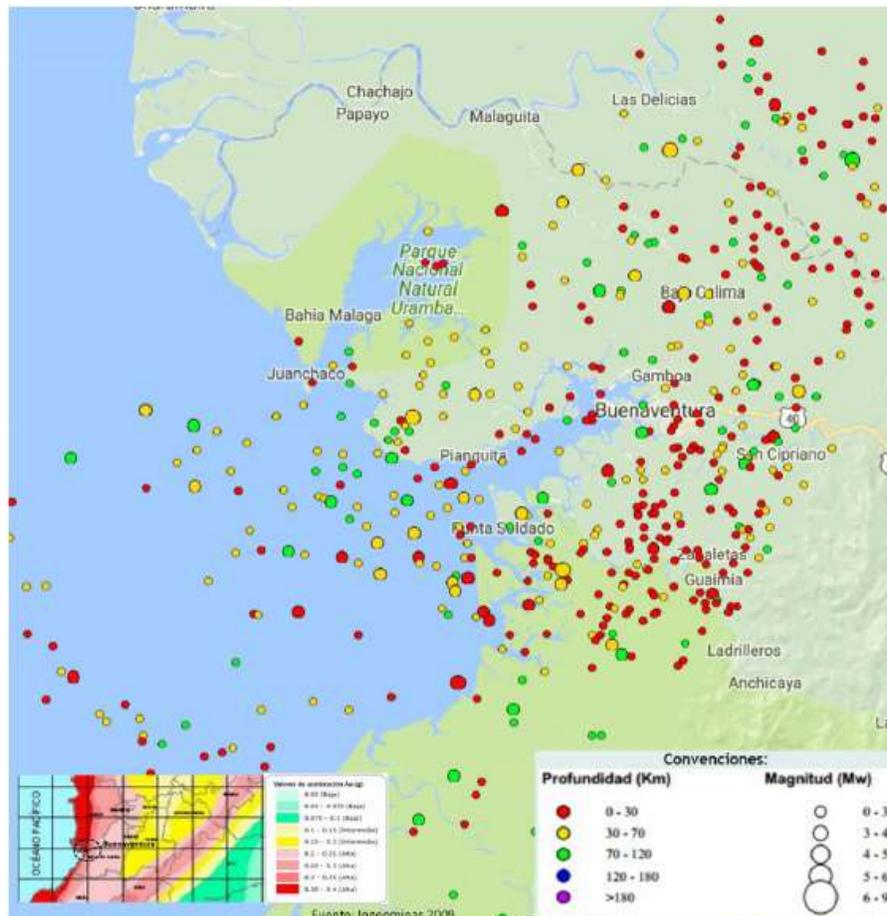
Figura 20. Sismos registrados en el sector de Buenaventura entre los años 1993 y 2017

ha tenido una gran recurrencia de actividad y eventos sísmicos, los cuales son principalmente someros y con magnitudes de entre 4-6 en la escala de Richter en el área cercana a Buenaventura, en donde se desarrollaría el proyecto (véase Figura 20).

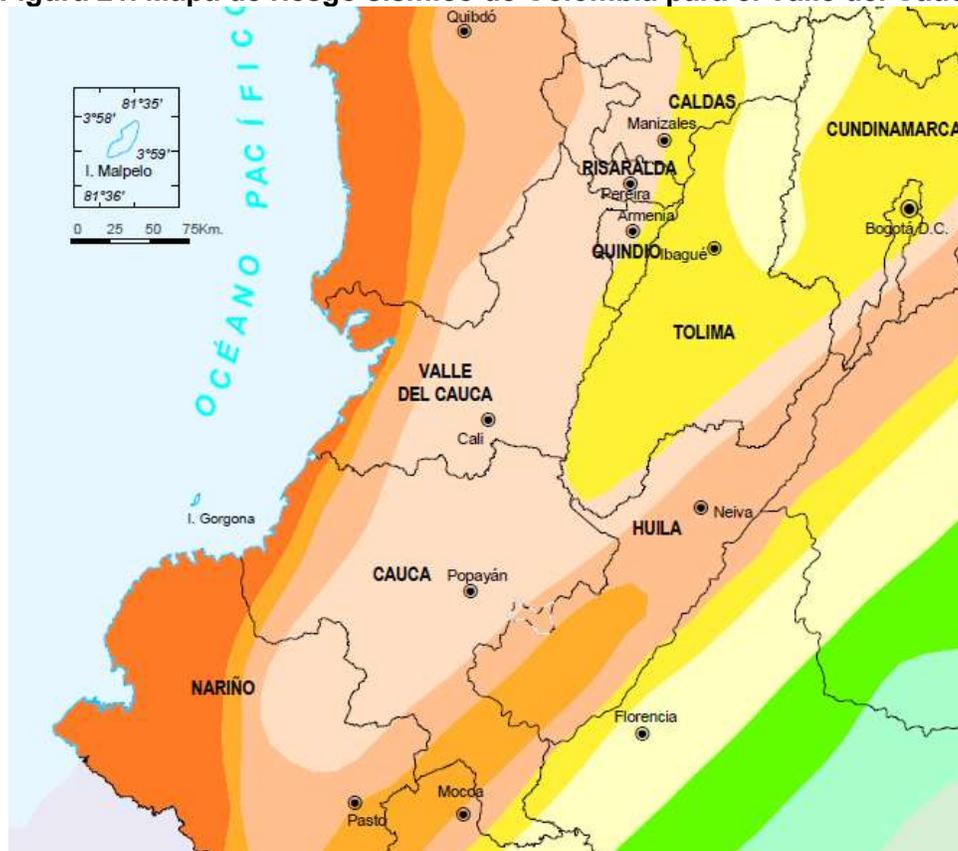
Figura 21. Mapa de riesgo sísmico de Colombia para el Valle del Cauca

En el caso de la Bahía de Buenaventura, de acuerdo con el Mapa de riesgo sísmico de Colombia (ver Figura 21), corresponde el nivel de amenaza sísmica máximo, con aceleraciones de pico efectivas (Aa) del orden de 0,4g.

ACELERACIÓN A_a (g)	GRADO DE AMENAZA	CARACTERÍSTICAS
0,01 0,05 0,075 0,10	Baja	Aquellas regiones cuyo sismo de diseño no excede una aceleración pico efectiva (A_a) de 0,10g. Aproximadamente el 55% del territorio colombiano se encuentra incluido en esta zona de amenaza.
0,15 0,20 0,25	Media	Áreas de amenaza intermedia por sismicidad con presencia y afectación de fallas geológicas activas, pueden presentarse altas magnitudes de sismos con deslizamientos inducidos.
0,30 0,35 0,4	Alta	Áreas muy cerca a fuentes sismogénicas, en el Andén Pacífico con amenaza Alta por ocurrencia de magnitudes altas de aceleración y efectos de daños pueden dar lugar a maremotos y tsunamis.

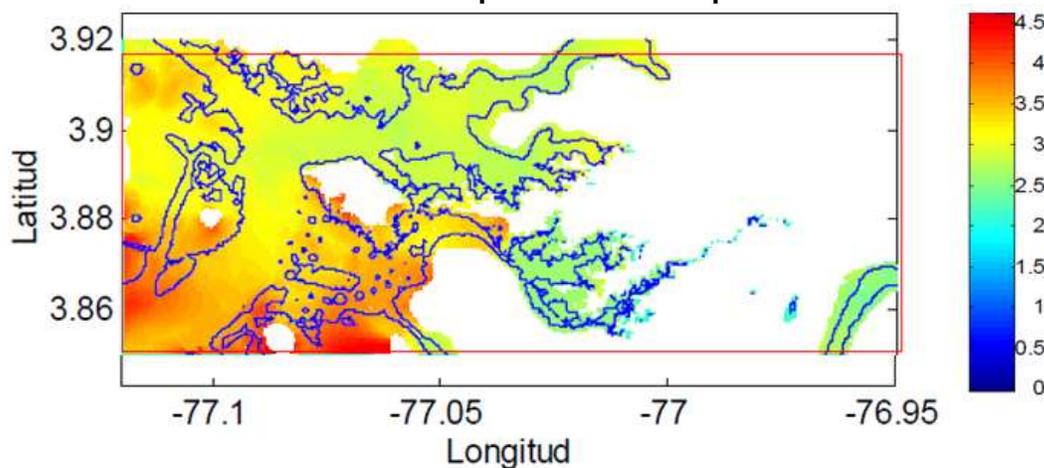
Figura 23. Mapa de inundación para un evento con origen en 78.8W 3.5N, magnitud 8.2 y con un nivel de marea alto. Las áreas blancas representan las zonas que permanecen secas y los colores indican, según la escala adjunta, la altura máxima de ola encontrada para todo el tiempo simulado.

Ambos estudios concluyen además que una gran parte de la energía es disipada en la entrada del canal, debido a la fricción con el fondo, con reducciones en la altura de ola que varían entre el 34% y el 47% entre la boca de la bahía y la isla de Cascajal. Cabe destacar que la presencia de vegetación de manglar en zonas costeras bajas contribuye al amortiguamiento del impacto generado por la ola de tsunami en su llegada a la costa (Velasco et al., 2016).

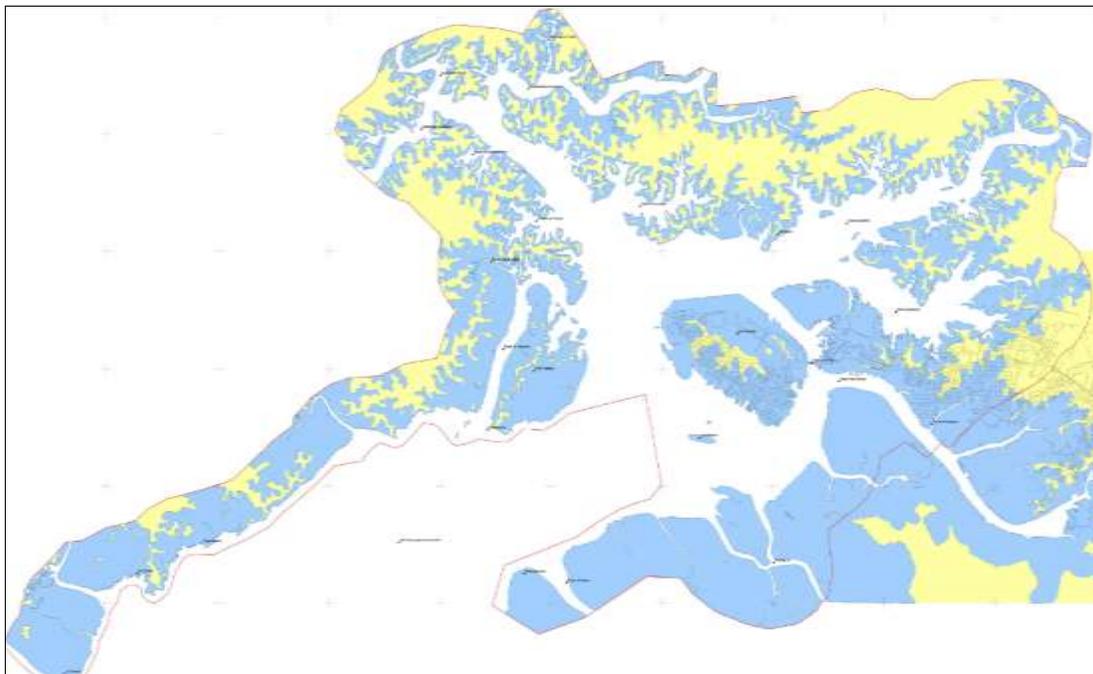
Figura 25. Mapa de inundación por tsunami en la Bahía de Buenaventura

A partir de los resultados de estos estudios, el Centro de Investigaciones Oceanográficas e Hidrográficas del Pacífico de la DIMAR ha desarrollado mapas de amenaza de tsunami para varios emplazamientos del Pacífico colombiano, entre ellos Buenaventura. El mapa de inundación de la Figura 25 muestra, para un tsunami generado por un sismo de magnitud 8,6 Mw con epicentro a 3,65°N y 78,15°W, durante la pleamar, las áreas inundables (en color azul) por la onda de tsunami, que como puede verse cubre la mayor parte de los terrenos costeros.

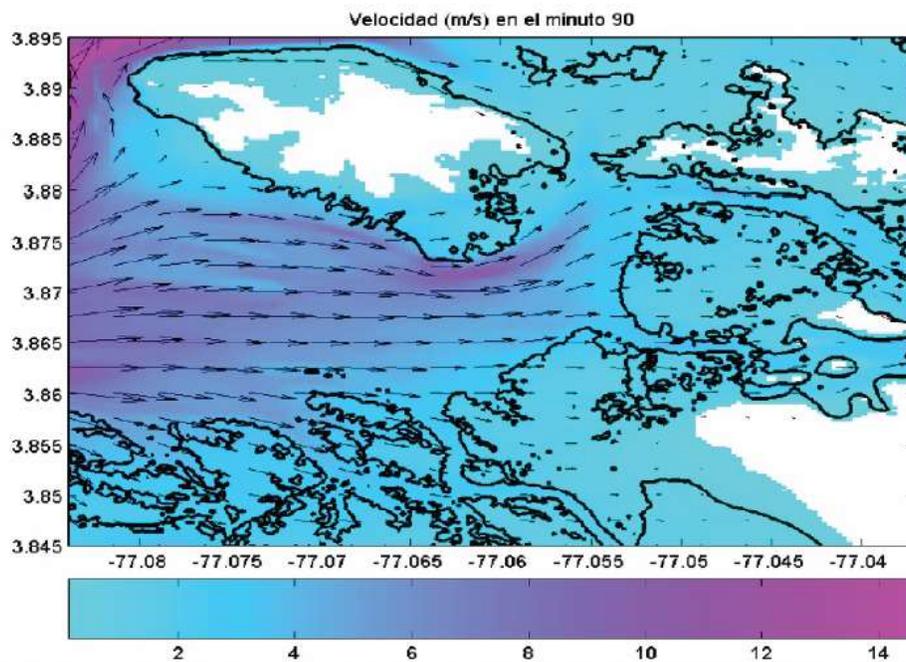
Figura 26. Mapa de velocidad alrededor de la Isla Cascajal durante ascenso de la onda de tsunami para el escenario más desfavorable

Este patrón se repite durante los descensos del nivel del mar o reflujos, ya que el agua sale por los esteros y bordea nuevamente a la isla.

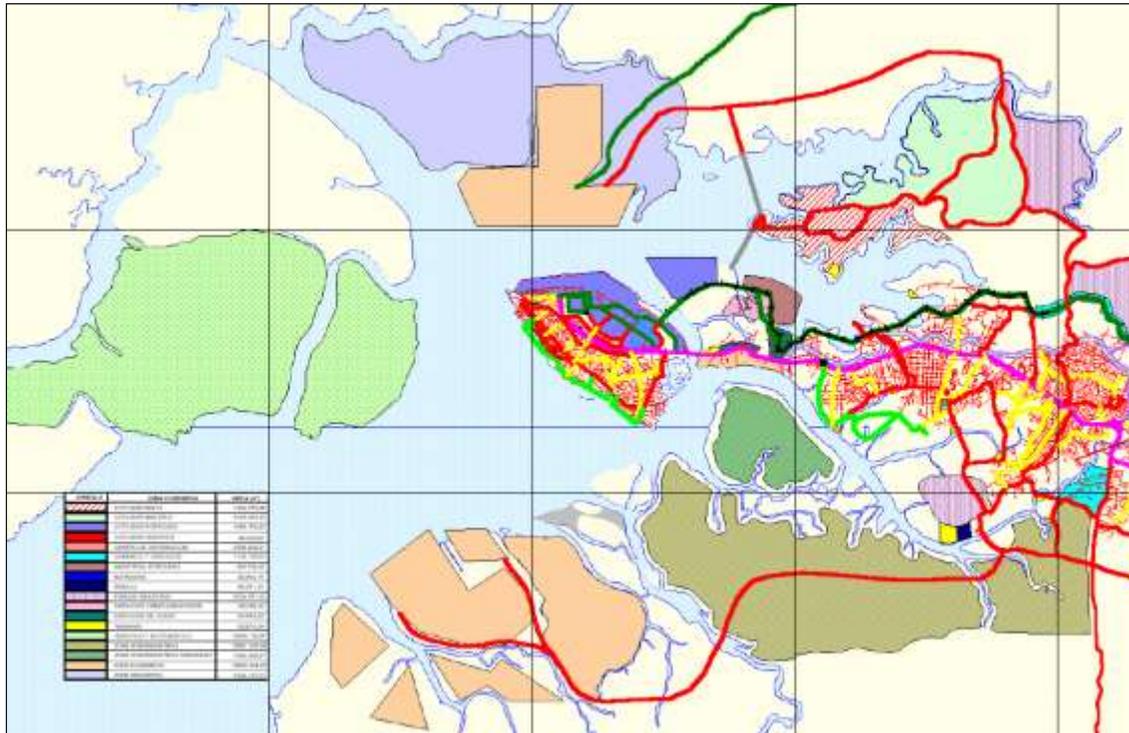
Figura 27. Áreas potenciales para el desarrollo portuario-industrial previstas en el POT de Buenaventura: en color violeta, áreas portuarias, en naranja, áreas económicas, y en malva, áreas industriales.

De otra parte, en el Plano de Uso del Suelo propuesto para la ubicación de las Zonas Económicas (Plano PU-05, véase extracto en la Figura 35), dentro del Plan de Ordenamiento Territorial (POT) del Distrito de Buenaventura, designa dos áreas de la ciudad como Zonas de Actividad Portuaria, la que está ocupada actualmente por la Sociedad Portuaria Regional de Buenaventura y otra ubicada en la Isla de Leoncico, una Zona Industrial Portuaria que corresponde al Terminal Portuario de TCBUEN, y otras dos áreas designadas como Zona Económica, que se corresponden con el terminal portuario de Aguadulce y con una zona sobre el Delta del Río Dagua.

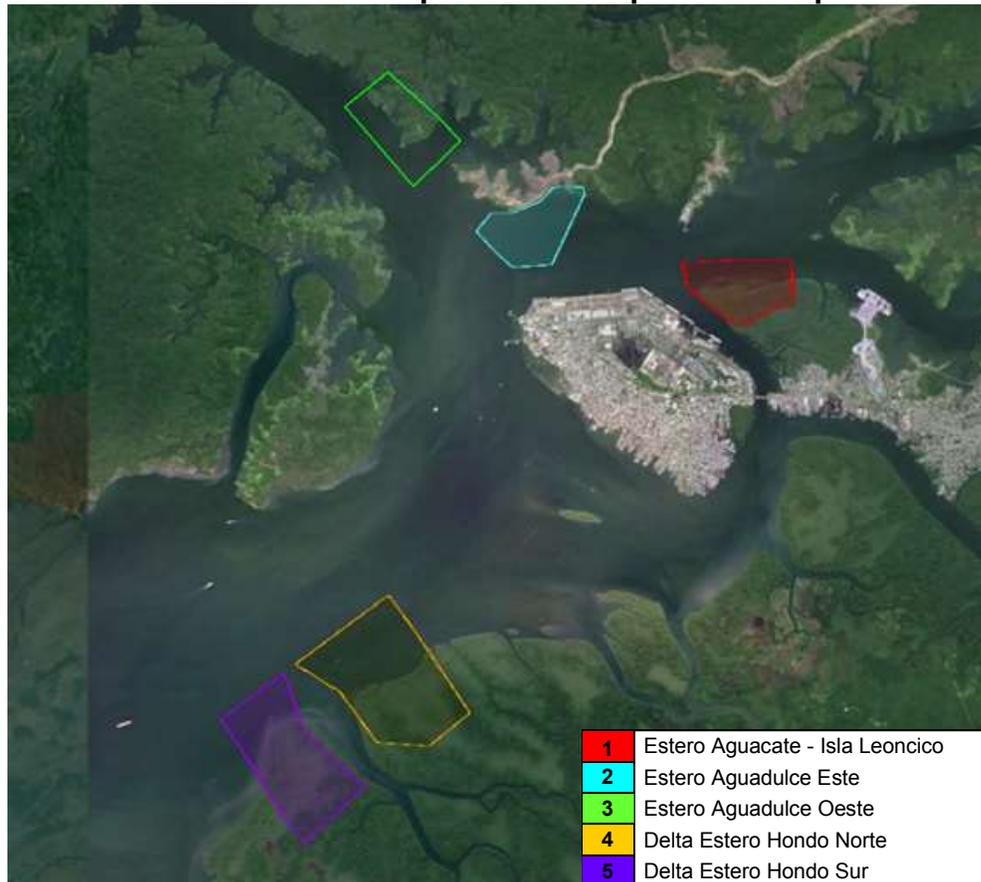
Figura 28. Identificación de emplazamientos potenciales para la terminal

Con base a las características de la Bahía de Buenaventura y de los requerimientos funcionales que un terminal marítimo para la recepción de GNL debe cumplir, se han identificado 5 emplazamientos potenciales para esta infraestructura en la bahía de Buenaventura, que pueden observarse en la siguiente figura:

Como puede observarse en la Figura 28, es el polígono ubicado más próximo a la ciudad de Buenaventura, por lo que se beneficia en gran medida de la infraestructura ya existente, minimizándose la necesidad de nuevas infraestructuras para el acceso a la parcela y la conexión a las redes de suministro. No obstante, requiere de la habilitación de un acceso exclusivo con una longitud mínima de 1,2 km para conectar con la Avenida Simón Bolívar.

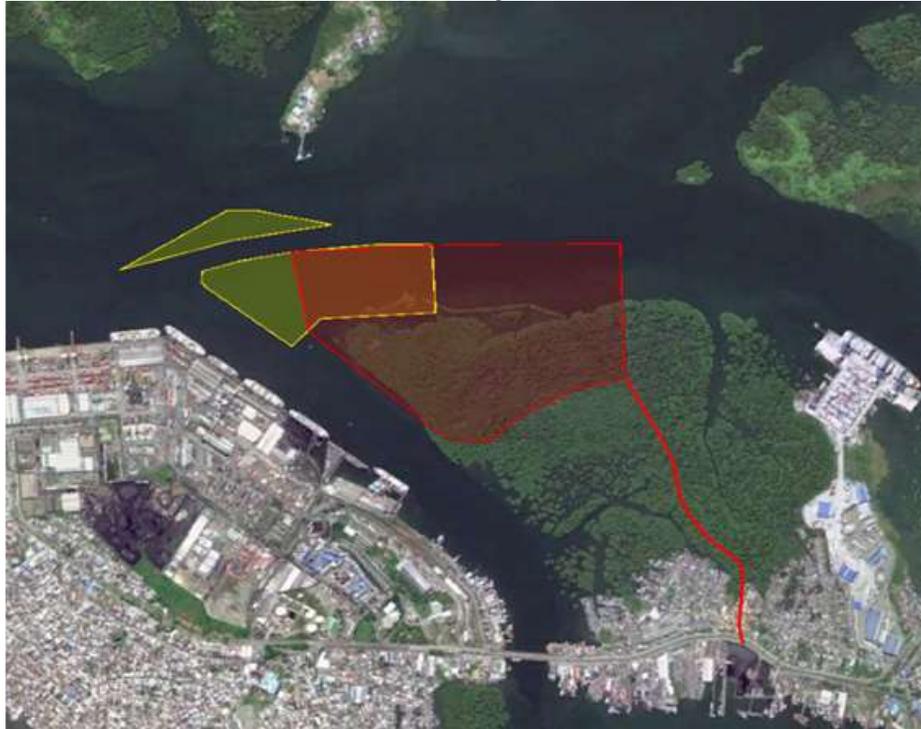
Figura 29. Localización del Polígono 1 (en rojo) y de las superficies de dragado / excavación necesarias (amarillo). En rojo se indica el nuevo acceso requerido

Este polígono ocupa parcialmente el sector noroeste de la Isla del Leoncico, en el margen sur de la desembocadura del Estero Aguacate (véase Figura 29).

Este polígono tiene unos requerimientos de dragado medios para la habilitación de las zonas de maniobra y atraque, con un volumen estimado del orden de 4 millones de m³, repartidos en las áreas señaladas en amarillo en la Figura 29. La longitud mínima del acceso a la plataforma de atraque en este caso sería del orden de 25 m.

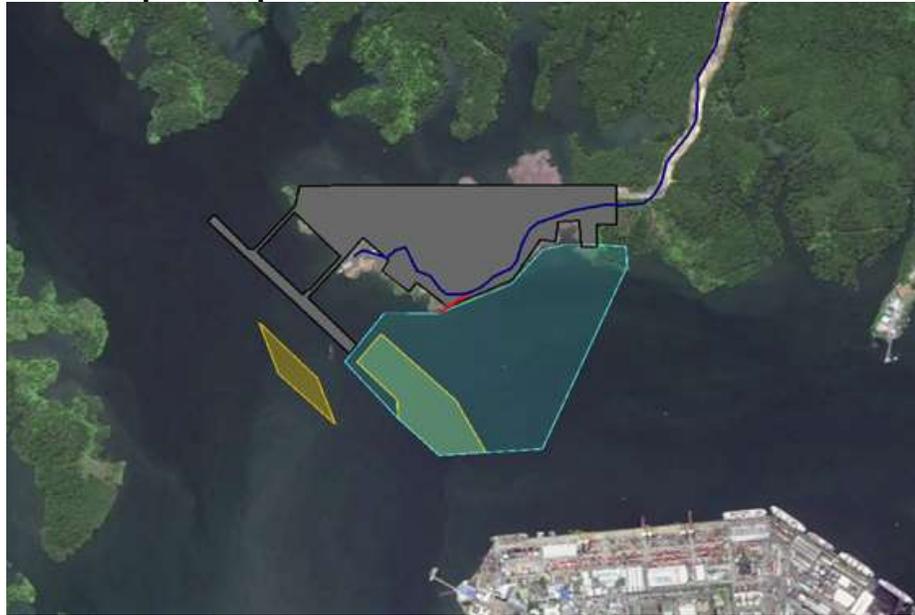
Figura 30. Localización Polígono 2 (en azul) y de las superficies de dragado / excavación necesarias (amarillo). En rojo se indica el nuevo acceso requerido para conectar con la red vial existente

Este polígono se ubica en el margen norte de la desembocadura del Estero de Aguadulce, adyacente al actual terminal portuario industrial de Aguadulce y al este del mismo, tal y como se muestra en la Figura 30.

Tiene así un requerimiento de dragado menor que el polígono 1, con un volumen estimado del orden de 2,2 millones de m³, repartido en las áreas señaladas en amarillo en la Figura 30. En cambio, en este caso podría ser necesario ganar un
