ANÁLISIS ÁREA DE ESTUDIO PRELIMINAR Y ALERTAS TEMPRANAS

SELECCIÓN DE UN INVERSIONISTA PARA EL DISEÑO, ADQUISICIÓN DE LOS SUMINISTROS, CONSTRUCCIÓN, OPERACIÓN, REPOSICIÓN Y MANTENIMIENTO DE LA PLANTA DE REGASIFICACIÓN DEL PACÍFICO Y EL DISEÑO, ADQUISICIÓN DE LOS SUMINISTROS, CONSTRUCCIÓN, OPERACIÓN, Y MANTENIMIENTO DEL GASODUCTO BUENAVENTURA-YUMBO

BOGOTÁ D.C., MAYO 2018

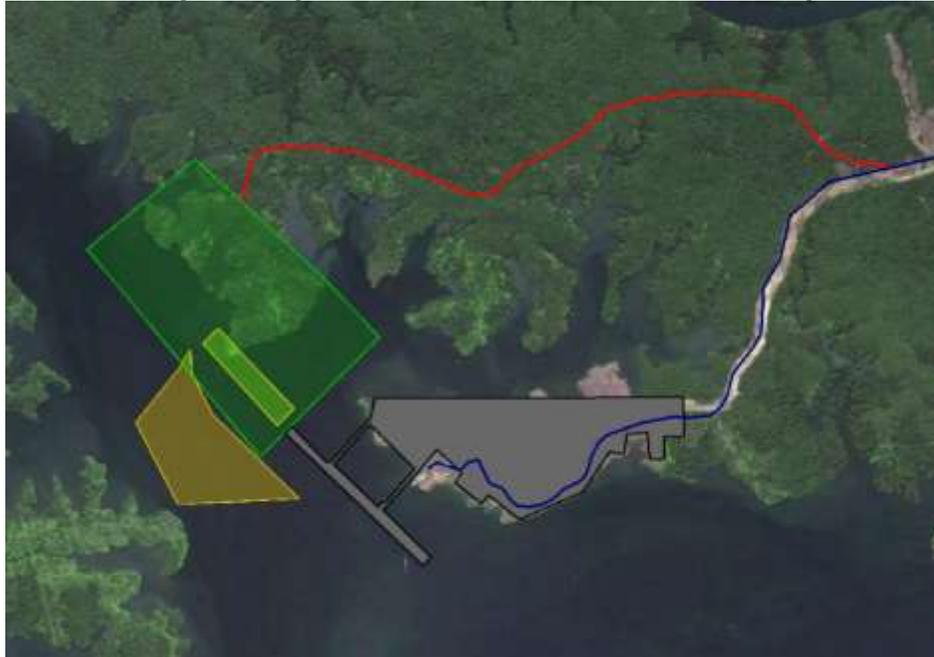
Figura 31. Localización del Polígono 3 (en verde) y de las superficies de dragado / excavación necesarias (amarillo). En rojo se indica el nuevo acceso requerido para conectar con la red vial más próxima

Este polígono se ubica también adyacente al terminal portuario industrial de Aguadulce, en la desembocadura del estero del mismo nombre, esta vez al oeste del terminal existente y más próximo al estero, tal y como muestra la Figura 31.

Los requerimientos de dragado para habilitar las áreas navegables (maniobra y atraque) en este polígono son del orden de 3,3 millones de m³, repartidos en las áreas señaladas en amarillo en la Figura 31. La longitud mínima estimada del acceso a la plataforma de atraque en este caso sería del orden de 25 m.

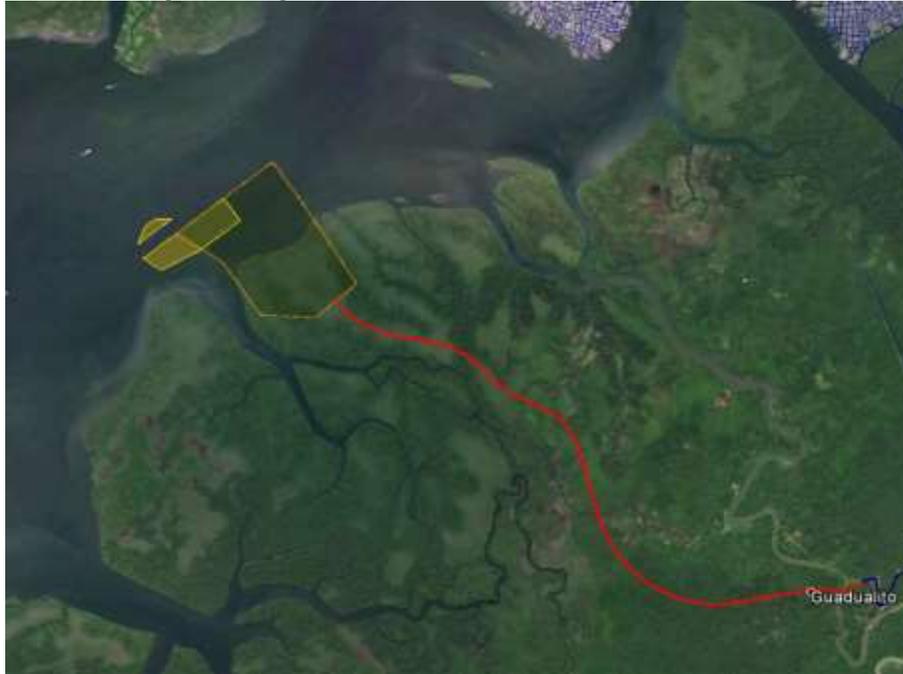
Figura 32. Localización del Polígono 4 (en naranja) y de las superficies de dragado / excavación necesarias (amarillo). En rojo se indica el nuevo acceso requerido para conectar con la red vial más próxima

El Polígono 4 se ubica en una zona de manglar localizada entre el Río Dagua y el Estero Hondo, tal y como se muestra en la Figura 32.

La proximidad al canal de navegación permite disponer de profundidades adecuadas para la navegación con un requerimiento de dragado del orden de 2,9 millones de m³, en las áreas indicadas en color amarillo en la Figura 32. Sin embargo, sería necesaria una pasarela de acceso hasta la plataforma de atraque no inferior a 490 m, lo que podría incurrir en un sobrecoste de la obra marítima.

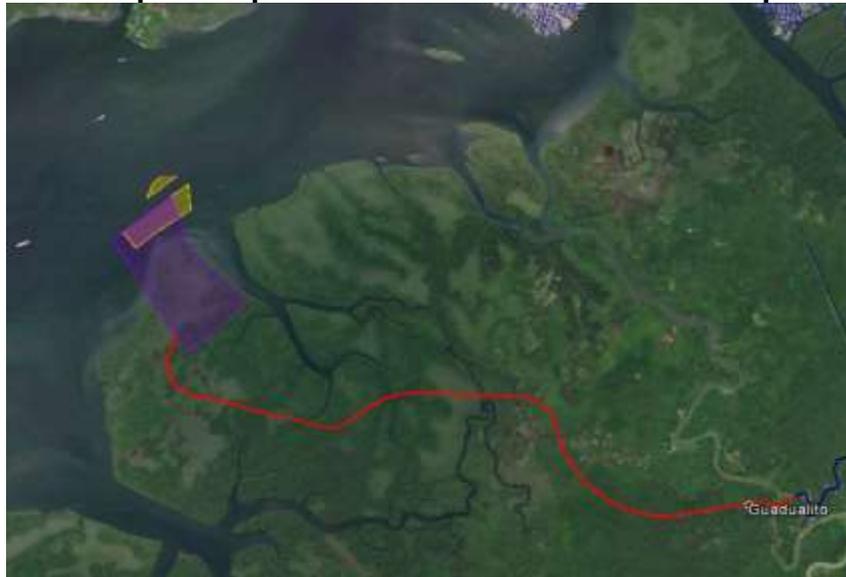
Figura 33. Localización del Polígono 5 (en morado) y de las superficies de dragado / excavación necesarias (amarillo). En rojo se indica el nuevo acceso requerido para conectar con la red vial más próxima

El último emplazamiento se ubica próximo al anterior, en la desembocadura del Estero Hondo, tal y como muestra la Figura 33.
